横浜国立大学新建築学棟グリーンビル技術の  
効果検証と持続的管理手法の確立を目指して

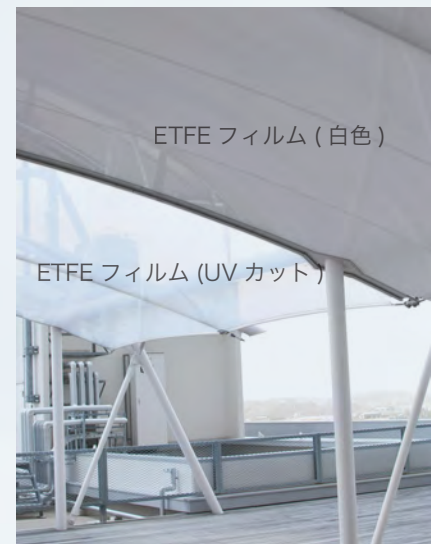
## 屋上膜屋根の概要

膜屋根を支える鉄骨は、高さ5mのA字形の前傾したトラス柱と長さ約6mの円弧梁によるキャンチレバー（片持梁）構造になっています。風の強い屋上にあるため、暴風時には屋根のフィルムに大きな吹き上げや吹き下ろしの力が加わります。A字形の柱は、円弧梁の根元を支えると同時に、3つの頂点から7本の腕を伸ばして円弧梁の先端近くを支えています。これにより、各部材ができるだけ軸力で力を伝達し、曲げが生じにくいようにすることで、屋根の下に開放的な空間を確保しつつ、柱や梁、基礎が太くなるのを抑えています。屋根に用いているフィルムは、ETFE（エチレン-テトラフルオロエチレン）というフッ素樹脂で、宇宙服やフライパンなどに使われるテフロンの親戚にあたります。紫外線に対する耐久性に優れ、15年以上の屋外暴露を受けても強度や柔軟性の低下はほとんど生じません。

このフィルムは、北京オリンピックの国家水泳場（Water Cube）のように空気で膨らませたエアクッションがほとんどですが、今回は屋外のひさしで、断熱性も不要なので、施工時にフィルムを引っ張って鉄骨に取付けています。あらかじめ、短辺方向は2%、長辺方向は1%小さく作っておき、フィルムに延伸をかけることで、張力を導入し、同時に強度も上げています。このような2軸延伸は世界的にも新しい試みです。ここでは2種類のフィルムが使われています。白色フィルムは紫外線をほぼ100%、可視光線を40～60%カットします。一方、UVカットフィルムは紫外線をカットし、可視光線を透過する特性を持っています。強度を確保するために、厚さ200 $\mu$ mのフィルムを2枚重ねています。2種類の膜屋根の下で温熱感を体感してみてください。夏と冬でも快適な場所が変化します。

下のグラフは2009年9月20日のデッキ表面温度と気温、コンクリート表面温度を示したものです。底下のデッキ表面温度は日射量と同様に变化し、12:00には底なし部の41℃に対して、UVC底下で約4℃、白色底下で約14℃低くなっています。側面からの入射がない場合は、白色底下の表面温度は気温とほぼ同じになります。一方、コンクリートとデッキの表面温度の違いは、色による吸収率の違いで、白色塗装仕上げのコンクリート表面の方が、北側デッキ（茶色）の表面温度よりも低くなっています。

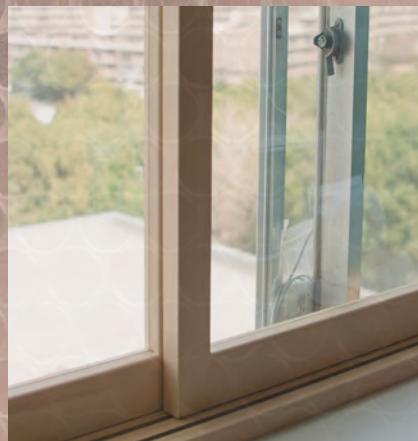
この実験では断熱性の悪い窓の温熱環境改善を目的として、熱線を反射する透明フィルムとヒートブリッジを生じにくい木製建具の組合せによる二重窓を設計、製作している。フィルムは軽量、長尺でひび割れによる危険がないため、大きな窓面でも軽量で開閉の容易な開口部材の製作に適している。建具の設計にあたっては、オフィスの用途の室内空間との調和に配慮して、枠の見付幅を小さくしている。（河端・福原）
